# Het legendarische gat van Wormer: de oorsprong

**Geen mysterie, raketinslag, waterput of daliegat, maar ontstaan door droogte en scheurvorming in een verland petgat.**

**Louis W. Dekker<sup>1</sup> en Jan G. Wesseling<sup>2</sup>**

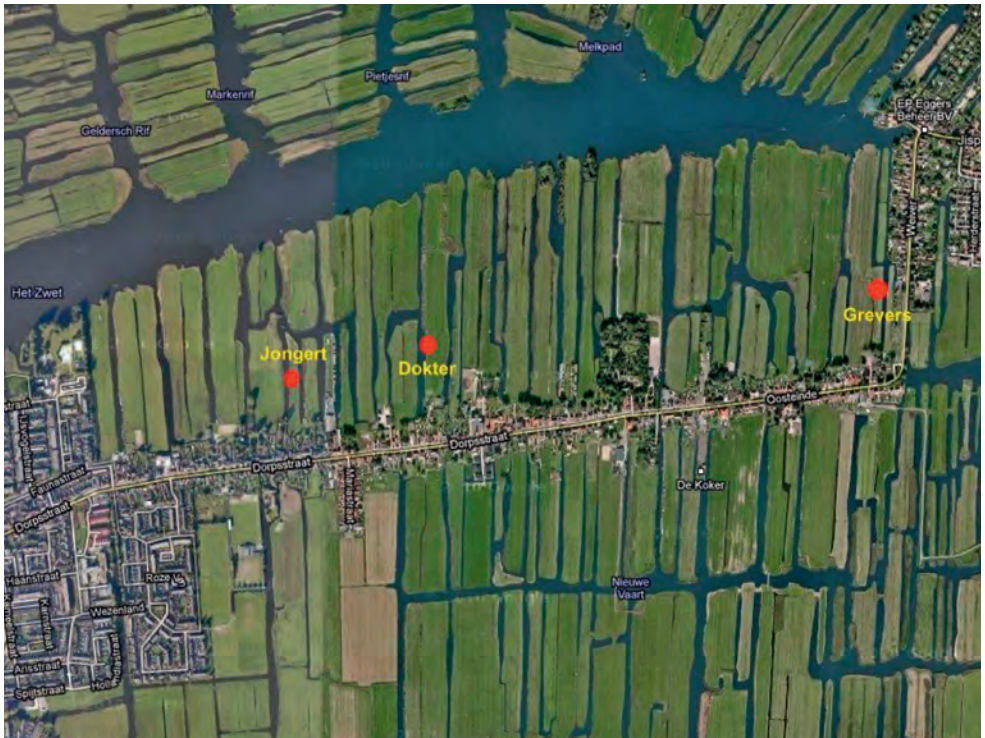
**Afbeelding 1:** Ligging van 'het Gat van Wormer' en de andere twee gaten in het plaatselijk vervingende weidelandschap (foto: Google 2010)

Het meest bekende gat is hetgeen dat op 17 september 1959 werd ontdekt in het veengrasland van veehouder J. Jongert, gelegen aan de Dorpsstraat 261 in Wormer (afbeelding 1).

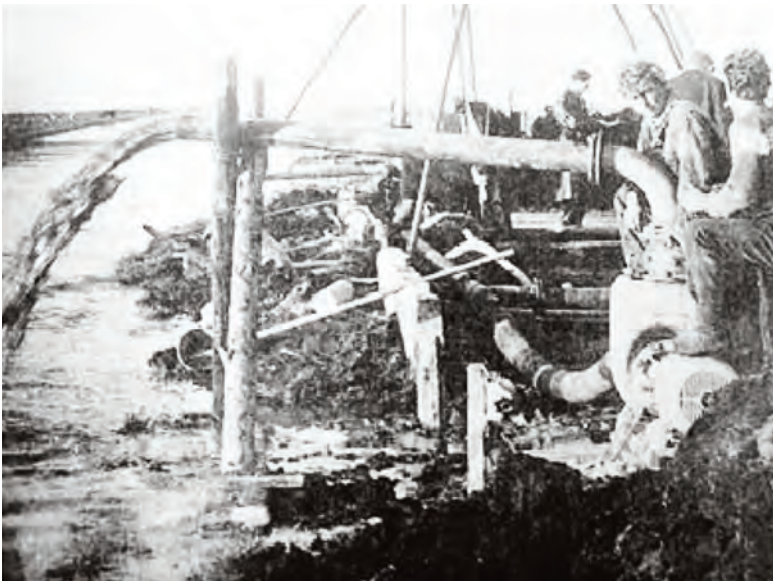
**Afbeelding 7:** Opwellend water en instortingen bemoeilijken het onderzoek (foto: archief Noordhollands Dagblad)

Men ondervond veel tegenslag bij het boren en dieper inbrengen van de buizen met de sonde. Op een diepte van vijftien meter stuitte de pijp op een harde schelplaag en men had al langdurig last van zeer krachtig welwater (afbeelding 7). Wanneer de perspomp geen druk uitoefende, stuwde de wel zandige klei en water in de buis. Dit had tot gevolg dat men elke dag opnieuw moest beginnen en daardoor niet veel dieper dan die vijftien meter kwam (Algemeen Dagblad, 1959). Zonder tot enig tastbaar resultaat te hebben geleid, is op 14 oktober het onderzoek op advies van Ir. A. Eggink van Rijkswaterstaat gestaakt (Algemeen Handelsblad, 1959).
